پژوهش‌های آبخیزداری

اثر سه نوع پوشش گیاهی بر تثبیت کناری رود فریزی در استان خراسان رضوی

Riverbank Stabilization Using Vegetation Cover in the Ferizi River, Khorasan Razavi Province

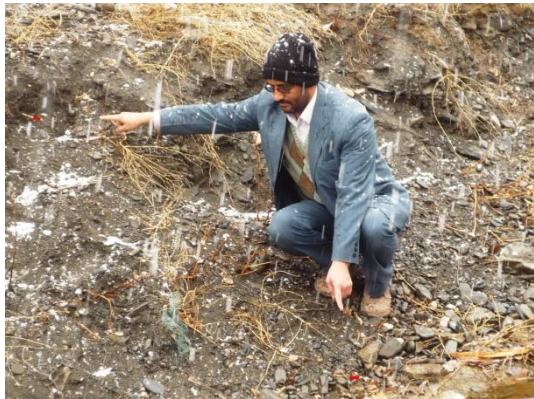
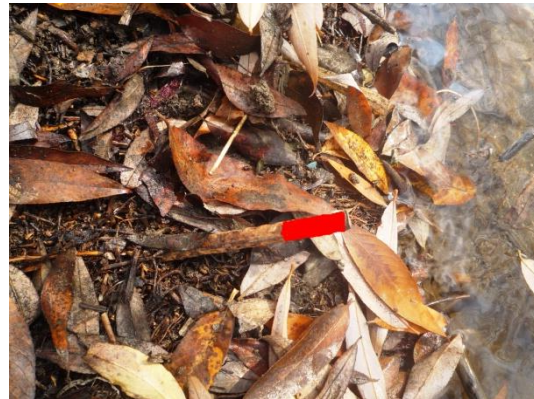
پوشش دهند. میخ کوبی در سه مقطع با فاصله‌ی ۴ متری انجام شد که با توجه به فاصله‌ی میخ‌ها ۱۲ متر از حاشیه‌ی رود میخ‌کوبی شد (شکل‌های ۴ و ۵).

در هر تیمار، اولین میخ بر داغاب متوسط رود در آب‌دهی پایه کوبیده شد و میخ‌های بعدی در فاصله‌ی ۲ متری از میخ اول و در راستای عمود بر مسیر رود کوبیده شدند. با توجه به تراز سطح آب در نتایج مدل HEC-RAS، میخ‌ها طوری کوبیده شدند که سیل‌های بلندمدت را نیز

شکل ۴- نمونه‌ای از میخ‌کوبی در حاشیه‌ی رود.

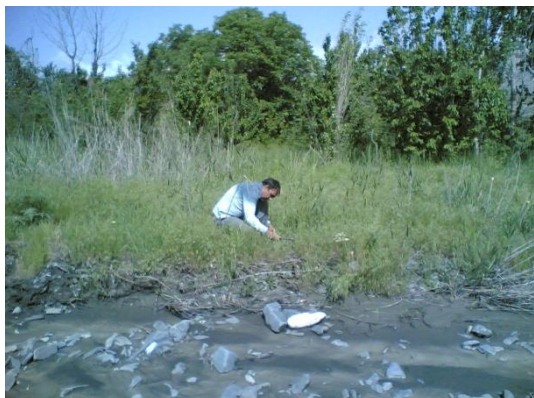
تیمار ۲- پوشش علفی

شکل ۵- تیمارهای چهارگانه‌ی پژوهش.

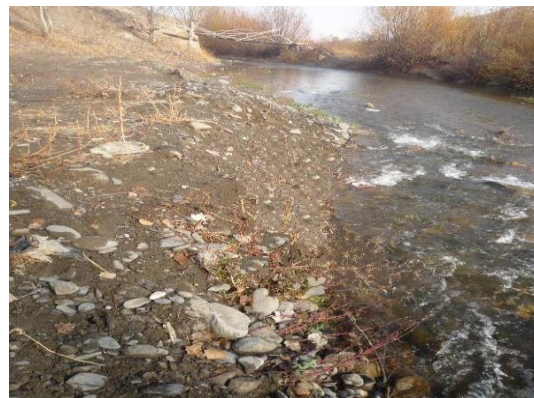
تیمار ۱- شاهد، بدون پوشش گیاهی

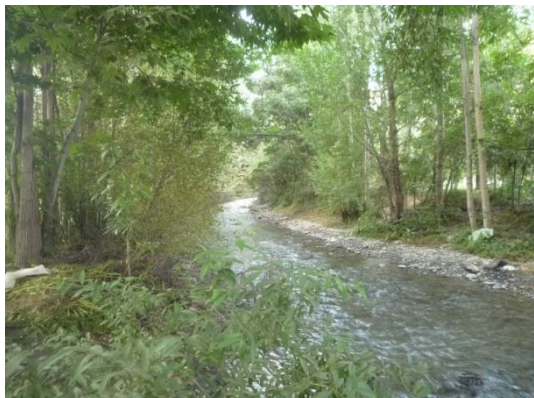
تیمار ۴- پوشش درختی

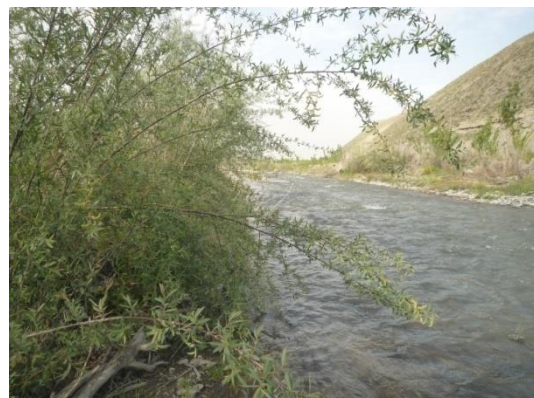
تیمار ۳- پوشش درختچه‌ای

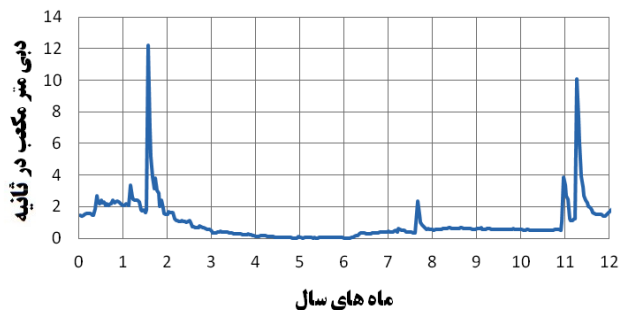
درصد کم آن می‌توان صرف‌نظر کرد. از برداشت میخ‌ها در تیمار در سه مقطع، میانگین گرفته شد و نتیجه به‌عنوان عمق فرسایش (عمود بر دیواره‌ی رود) مربوطه ثبت شد. متوسط طول فرسایش و ارتفاع فرسایش هم به همین روش گرفته شد. در ماه‌های مرداد تا دی، در هیچ سالی فرسایش مشاهده نشد. تطابق زمانی رخ داده‌های فرسایش و آب‌دهی سیل رود فریزی نیز نشان‌دهنده‌ی همین موضوع است. شکل ۸ وضعیت آب‌دهی رود را در سال ۱۳۹۳ نشان می‌دهد.

شکل ۸- آبدهی رود فریزی در سال ۱۳۹۳.
