دوره ۳۲، شماره ۲، شماره پیاپی ۱۲۳، تابستان ۱۳۹۸، صفحات ۹۵-۱۱۰
شناسه‌ی دیجیتال: 10.22092/wmej.2019.124151.1177

پژوهش‌های آبخیزداری

تحلیل پایداری بندهای سنگی-ملاتی آبخیز کَلستان شیراز

Stability Analysis of Masonry Check Dams in the Kelestan Watershed

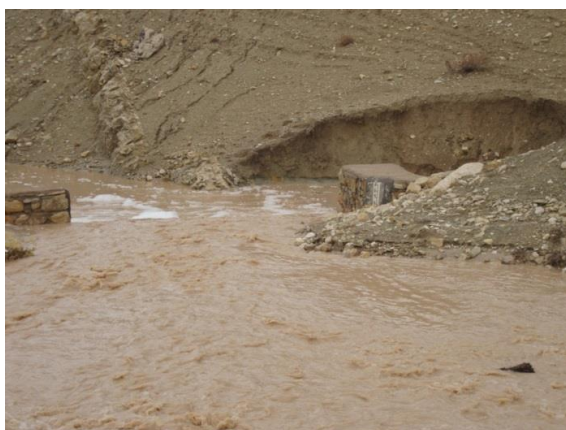
شکل ۵- تخریب پایاب بند شماره ۲۷.

آسیب‌ها بیش‌تر در دستک، پاچین، سرریز و دیواره‌های نگه‌دارنده‌ی سازه‌ها دیده شد. آسیب‌دیدگی بندها بر اثر مصالح نامناسب (۵۳/۷۰٪)، آب‌شستگی (۲۷/۷۸٪) و اجرای نامناسب (۱۸/۵۲٪) به‌ترتیب عامل‌های اصلی آسیب‌دیدگی بندها است (جدول ۶).

شکل‌های ۴ تا ۷ عمل‌کرد سازه‌ها را در برابر جریان روان‌آب‌ها نشان می‌دهد. تخریب پاچین و پایاب دو نمونه از بندهای آسیب‌دیده در شکل ۴ و ۵ نشان داده شده‌است. برای نشان دادن وضعیت پایداری بندها دو نمونه (بند P۱۱ و ۳۷) در شکل‌های ۶ و ۷ آورده شده‌است. علت پایداری این بندها تکیه‌گاه مناسب آن‌ها است.
