# پژوهش‌های آبخیزداری

## برآورد حجم هدررفت خاک ناشی از فرسایش خندقی و ارتباط آن با ویژگی‌های خاک و آبخیز در آبخیزهای شریف و هدام استان خوزستان

**استناد:** سلیمانی، ف.، کله‌هوئی، م.، عسگری، ش. ۱۴۰۲. برآورد حجم هدررفت خاک ناشی از فرسایش خندقی و ارتباط آن با ویژگی‌های خاک و آبخیز در آبخیزهای شریف و هدام استان خوزستان. پژوهش‌های آبخیزداری، ۳۶ (۱): ۸۰ تا ۹۵.

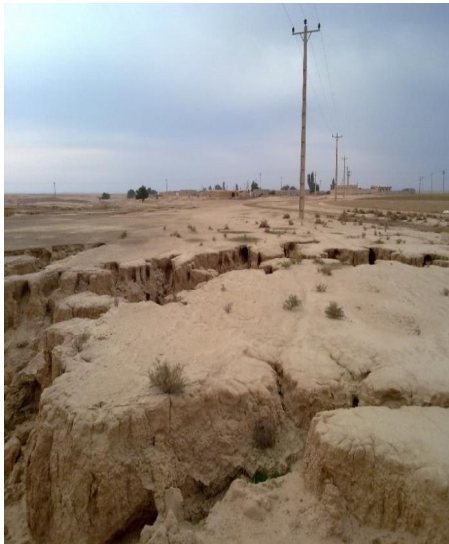
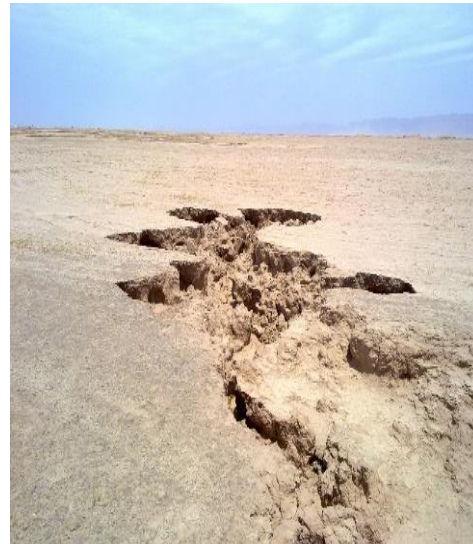
شکل ۲- نمایی از خندق‌های آبخیز شریف (الف) و هدام (ب).

Figure 2. A View of Sharif (a) and Hadam (b) Watershed Gullies.

هدام دارای مقطع V شکل هستند. در آبخیز شریف تنها خندق B12، دارای مقطع V شکل و مابقی U شکل است. آبخیز هدام دارای بیشترین ژرفا، بیشترین عرض پایین و بیشترین عرض بالای خندق نسبت به آبخیز شریف است.
