پژوهش‌های آبخیزداری

بررسی ویژگی‌های ریخت‌شناسی آبکندهای استان خوزستان

Study of the Morphological Characteristics of Gullies in Khuzestan Province

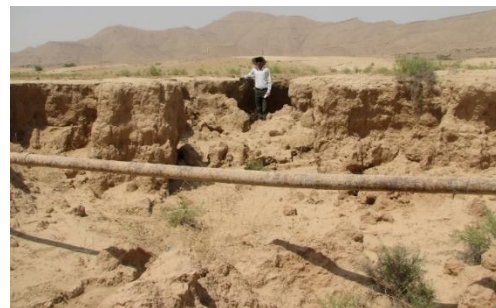
خسارت‌های پیشروی و گسترش آبکند بر لوله‌های آب.

Advance damage and spread of gully on water pipes.

خسارت‌های وارده در اثر ایجاد آبکند در چغازنبیل
در این منطقه خسارت‌های واردشده در اثر ایجاد و گسترش آبکندها شامل نابودی مزارع اطراف جاده‌های دسترسی و صدمات زیاد به پایه‌های لوله‌های نفت و گاز است که سالانه هزینه‌های هنگفتی برای جابه‌جایی لوله‌های نفت بر شرکت مربوطه تحمیل می‌شود. افزون بر آن تعداد زیاد جاده‌های فرعی برای بازدیدهای دوره‌ای و احتمالاً تعمیرات لوله‌های نفت روند پیشروی و ایجاد آبکندها را زیاد می‌کند. براساس مصاحبه با شورای محل روستای خماط، ارزش زمین‌های این منطقه بستگی مستقیم به آب و در دسترس بودن آن دارد. اندازه‌ی خسارت مادی پیشروی آبکندها به سمت بناهای تاریخی چغازنبیل و تهدید جدی این مکان تاریخی و جهانی، را

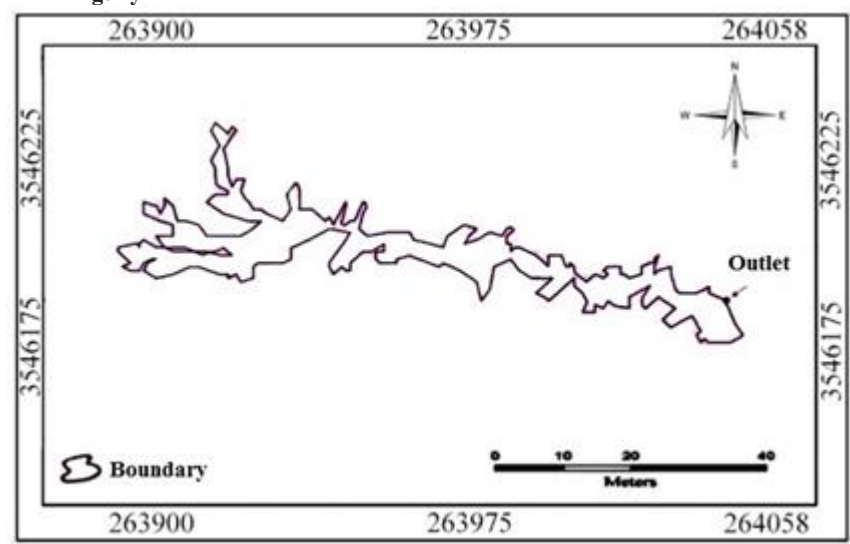
شکل ۲- نمایی از وضعیت آبکندهای چغازنبیل.

نیم‌رخ عمومی آبکند معرف چغازنبیل.

General profile of the representative Chaghazanbil Watershed.

نیم‌رخ عمومی آبکند (پلان عمومی آبکند) معرف منطقه، برداشت شد و در محیط برنامه‌ی Auto CAD نقشه‌ی آن رسم شد. در این نقشه افزون بر مشخص کردن آبراهه‌ی اصلی و فرعی، نقاط پنج‌مارک نصب‌شده در اطراف پیشانی آبکند (در چهار طرف) برای اندازه‌گیری پیشروی آبکند در آینده نیز مشخص شده است. هم‌چنین با تعیین شاخه‌ی اصلی آبکند معرف که بلندترین آبراهه هر آبکند است، نیم‌رخ طولی این آبراهه با استفاده از داده‌های نقشه‌برداری رسم شد.

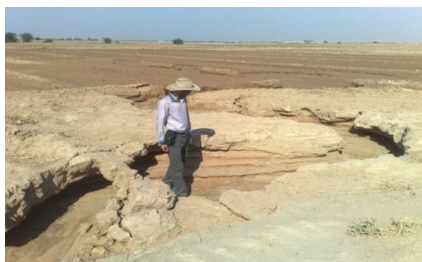
نبودن مدیریت صحیح و خاک‌ورزی مناسب و گسترش آبکند.
Lack of proper management and proper tillage and gully expansion.

روش‌های استفاده شده در مهار کردن آبکندهای درخزینه
در آبخیز درخزینه عملیات زیادی برای مهار کردن آبکندها، انجام شده است. این عملیات شامل: کاشت درختان گز، اکالیپتوس در سطح وسیع، همراه با عملیات آبخیزداری (ایجاد چپر و گابیون) است. ولی متأسفانه در اکثر مناطق، گسترش و کنش آبکند به حدی بوده است که اکثر درختان را از ریشه کنده و تقریباً تمام بندهای چپری یا گابیون آسیب دیده است. وضعیت، خسارت و نیم‌رخ آبکند درخزینه در شکل ۳ نشان داده شده است.

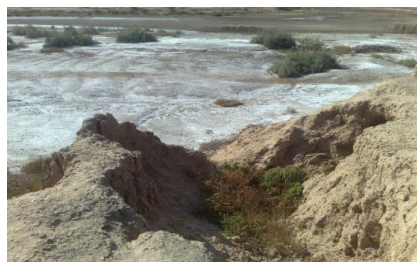
تجمع نمک در انتهای آبکند معرف ۲.
Accumulation of salt at the end of the representative pond 2.

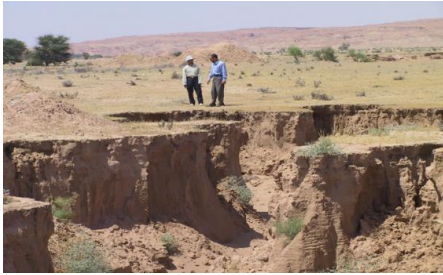
گسترش آبکنده‌ها به سوی بلندی‌ها.

The expansion of gullies towards the heights.

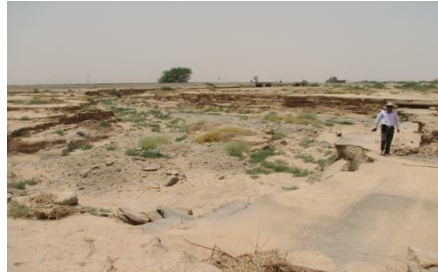
خسارت‌های ناشی از آبکند در منطقه‌ی معرف شریف.
Damages caused by flooding in gully Sharif village.
